70 procent woningen tussen '45 en '94 bevat asbest

Ziekmakend wondermateriaal

In 1993 werd asbest in Nederland verboden, onder andere omdat het kankerbevorderend is. Tegen die tijd was het materiaal al gebruikt bij de aanleg van mogelijk miljoenen huizen. Wat staat een woningbezitter met asbest in zijn huis te doen?

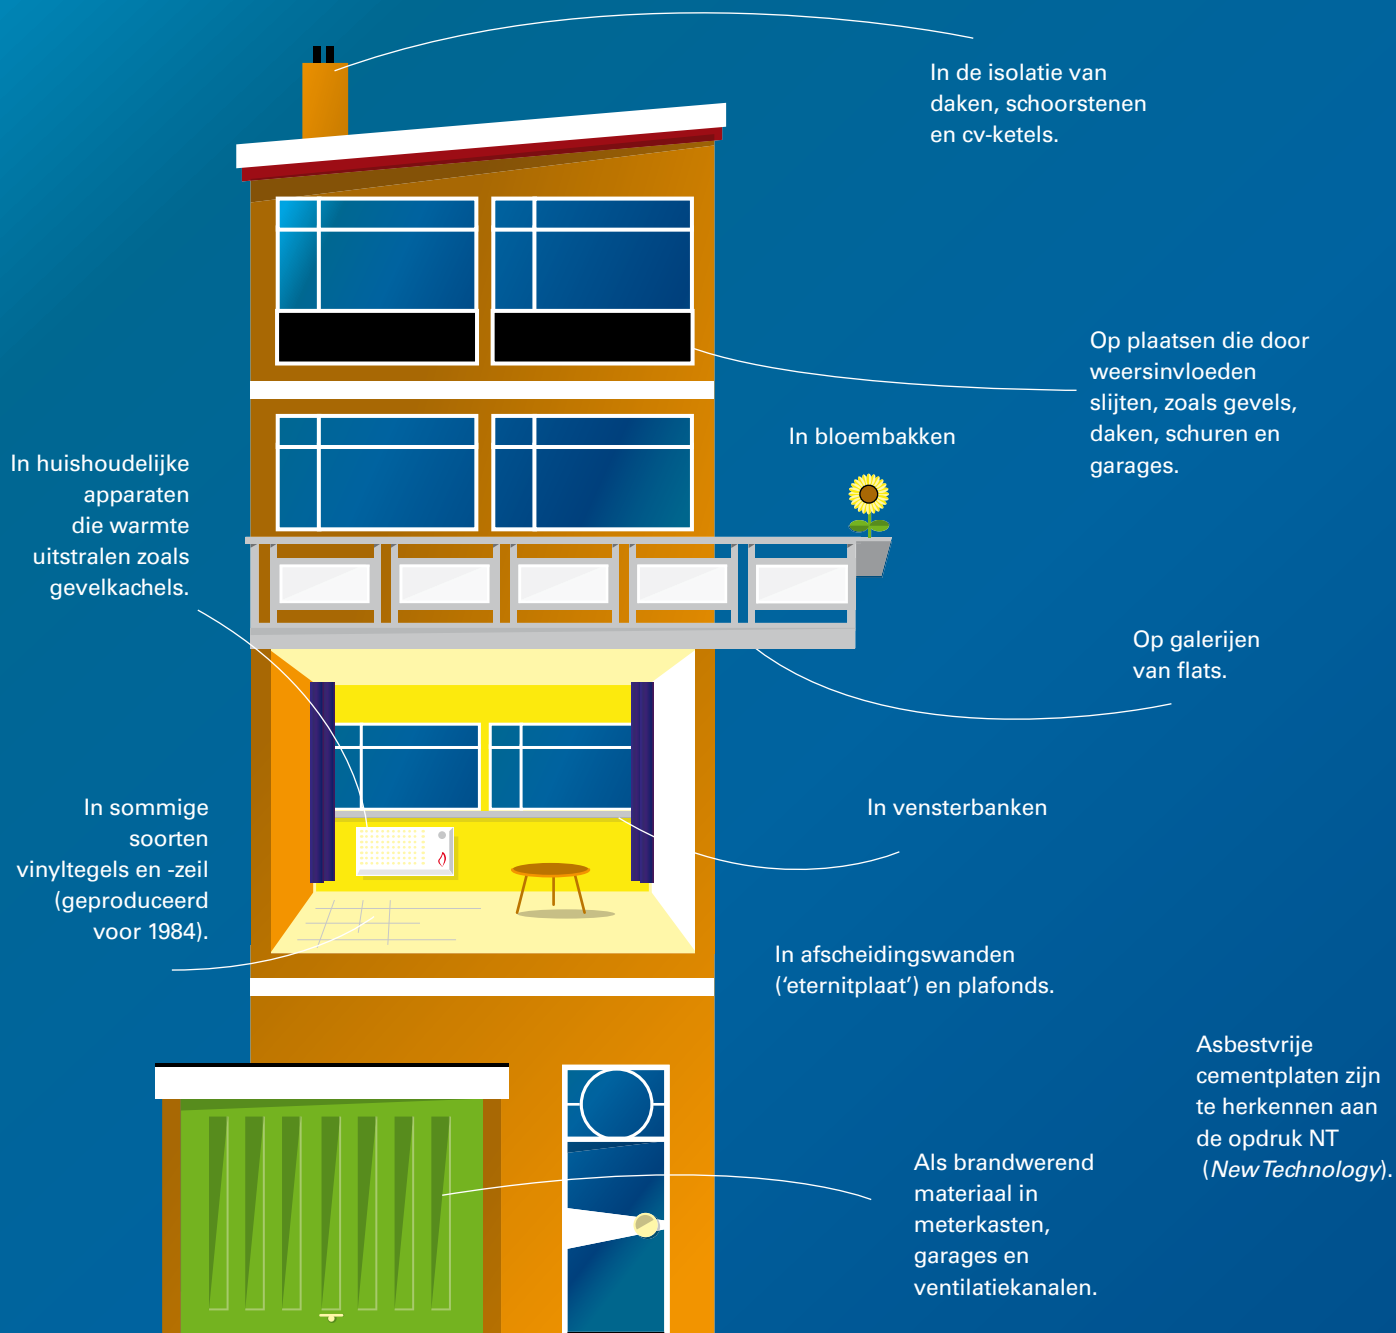
Waar kun je asbest tegenkomen?
